## RESUMO

## 1. INTRODUCCIÓN

### Casanova Sánchez, X. Enrique

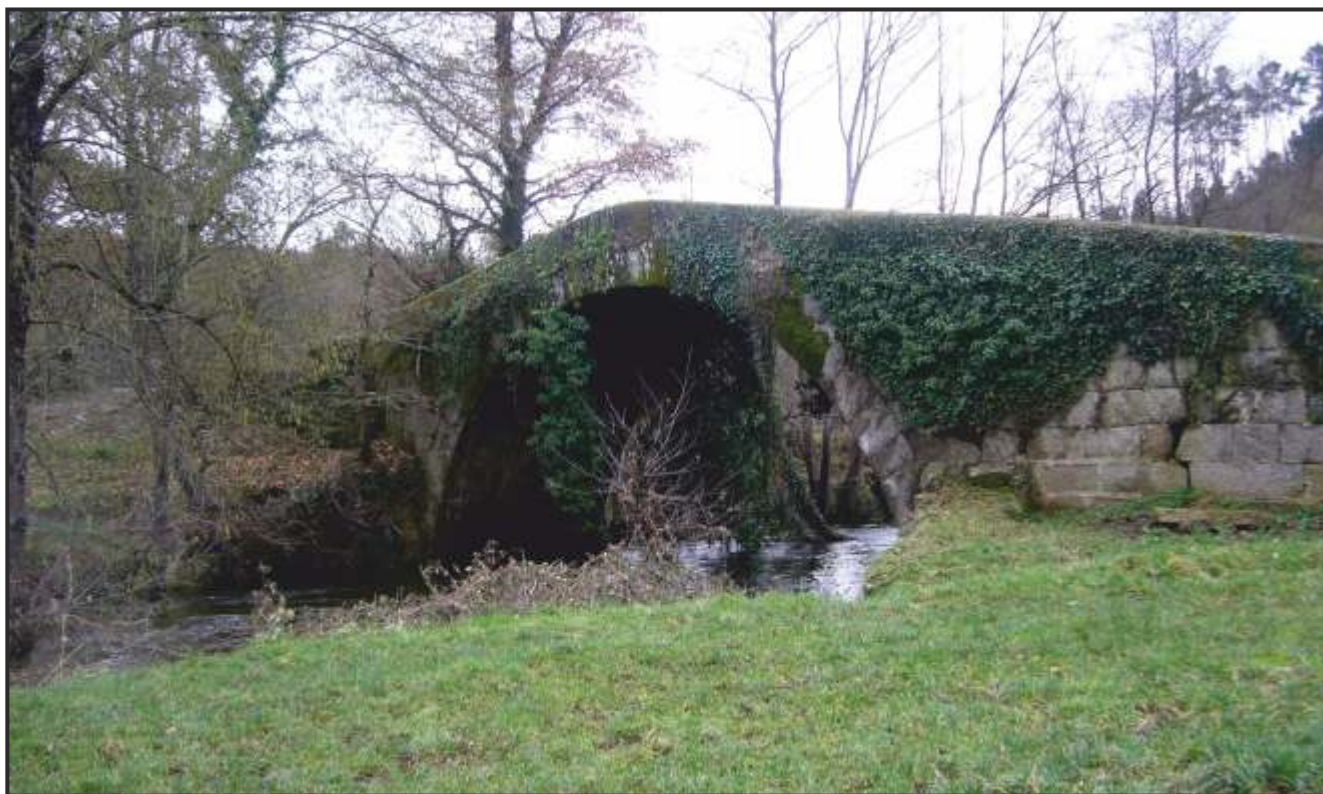
Ponte de Lago-laguiño

Ponte de un único ollo, cun arco de medio punto construída con material de cantería granítica de

pezas moi ben labradas de simetría rectangular, cuns piares moi consistentes transmitindo unha forte sensación de robustez e seguridade. A calzada duns 3,30m. de anchura mantén o alombamento ou peralte no cumio da bóveda, característico das pontes medievais, e no firme desta aínda se aprecian os croios e cantos compactados que probablemente foran os utilizados orixinalmente, dado que o firme da calzada non sufriu graves alteracións. Non así outros elementos como os peitorís que na actualidade son de cemento, ou o seu contorno que se atopa gravemente alterado, principalmente o camiño de acceso.

Podemos dicir que, en xeral, mantén un bo estado de conservación aínda que a mato invade gran parte da súa estrutura.

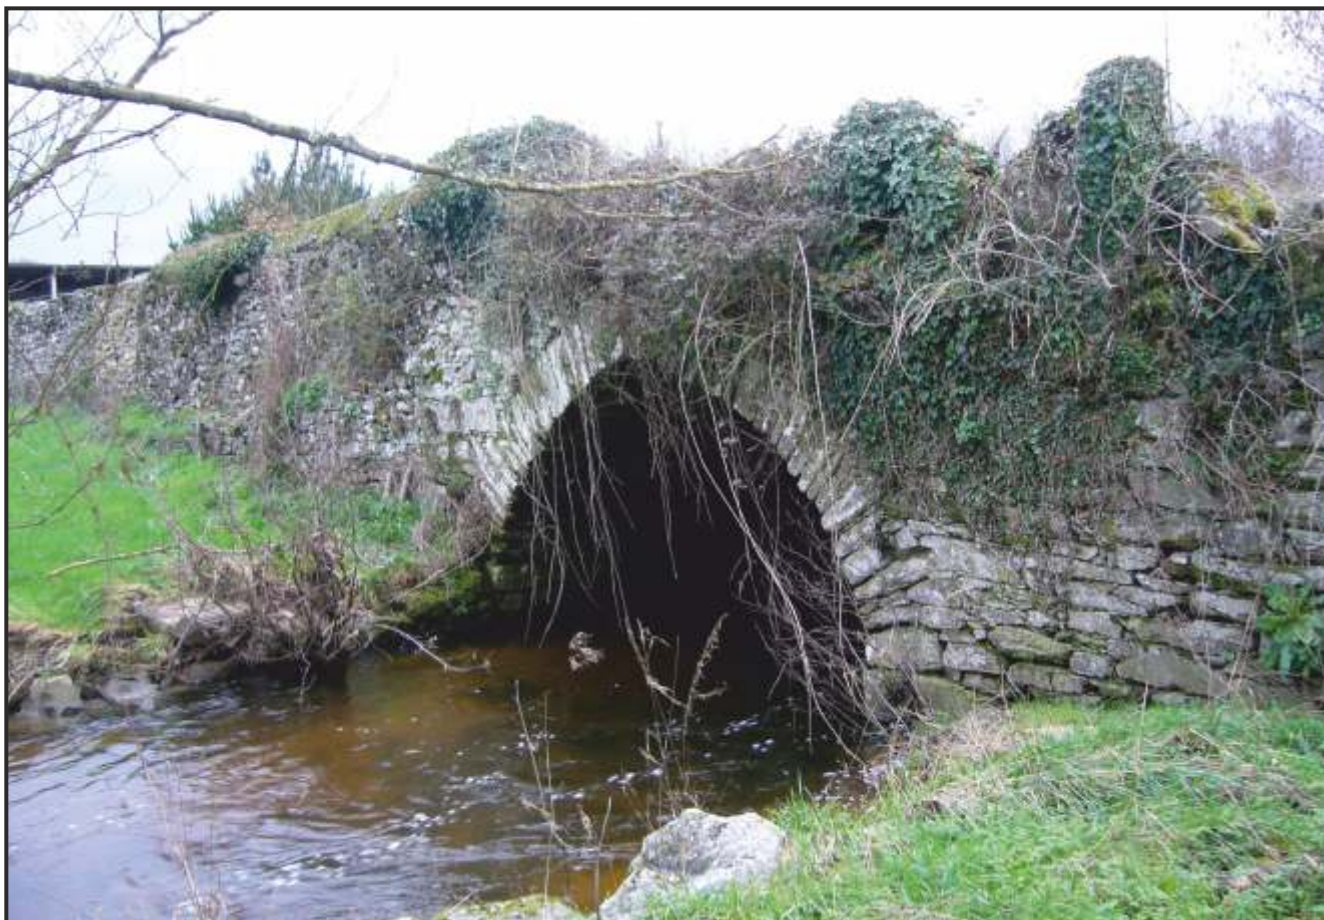
Ponte da Torre Anseán

Ponte de características e aspecto moi rústico, posiblemente de orixe altomedieval, cun único ollo e arco de medio punto, construída en cantería de lousa. O petríl de augas abaixo, o único que conserva parte da súa estrutura orixinal, mantén continuidade e forma parte do muro que circundaba a propiedade da chamada casa da Torre, o que lle confire unha característica singular ademais de lle dar significado a potencialidade e señorío que no seu día supuxo esta propiedade.

Moi deteriorada no seu conxunto e contorno, aprécianse fendas na base, pedras desencaixadas no arco, e a mato e as árbores invaden a súa estrutura. A calzada está alcatranada, incorporada na rede viaria municipal e soporta o paso diario de maquinaria tanto agrícola como forestal de gran

tonelaxe, o que pon de manifesto a súa gran consistencia construtiva.

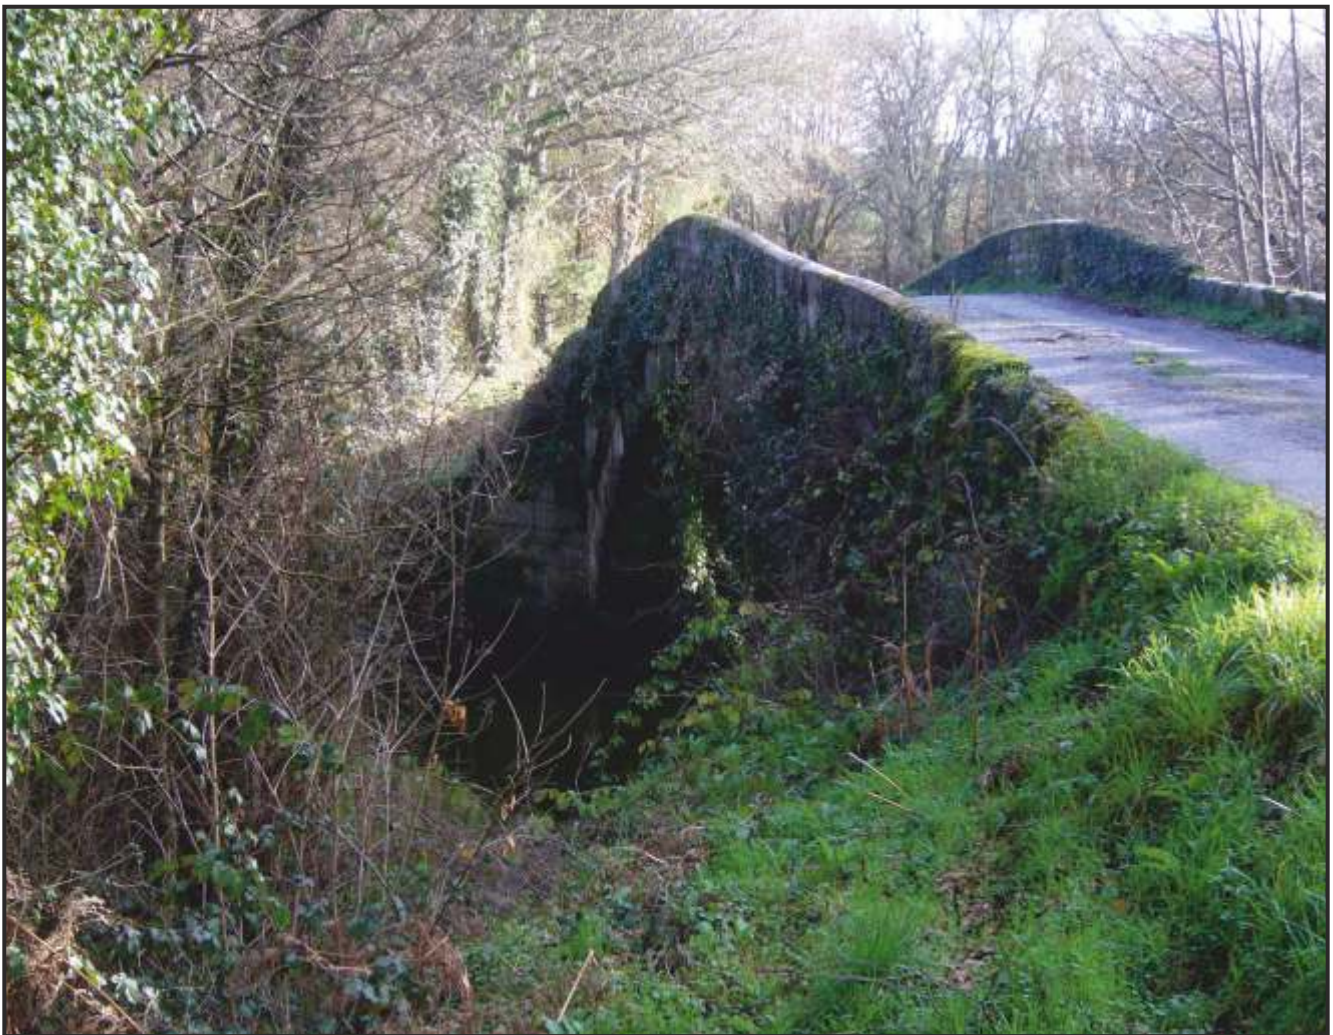
Ponte de Galiñeiros

Ponte sobre o río Chamoso, na parroquia de Arxemil, dun único arco de medio punto, construída con pedra granítica ben labrada e de formas simétricas cun aspecto harmonioso consistente e robusto, de características moi similares a ponte de Lago.

O seu estado de conservación pódese considerar aceptable, aínda que a mato invade parte da súa estrutura e as raíces das árbores próximas poden chegar a descalzar algunha das pedras que conforman a base. A calzada deformouse rebai-

xando o seu alombamento característico, ao alcatranala e incorporala á rede viaria municipal.

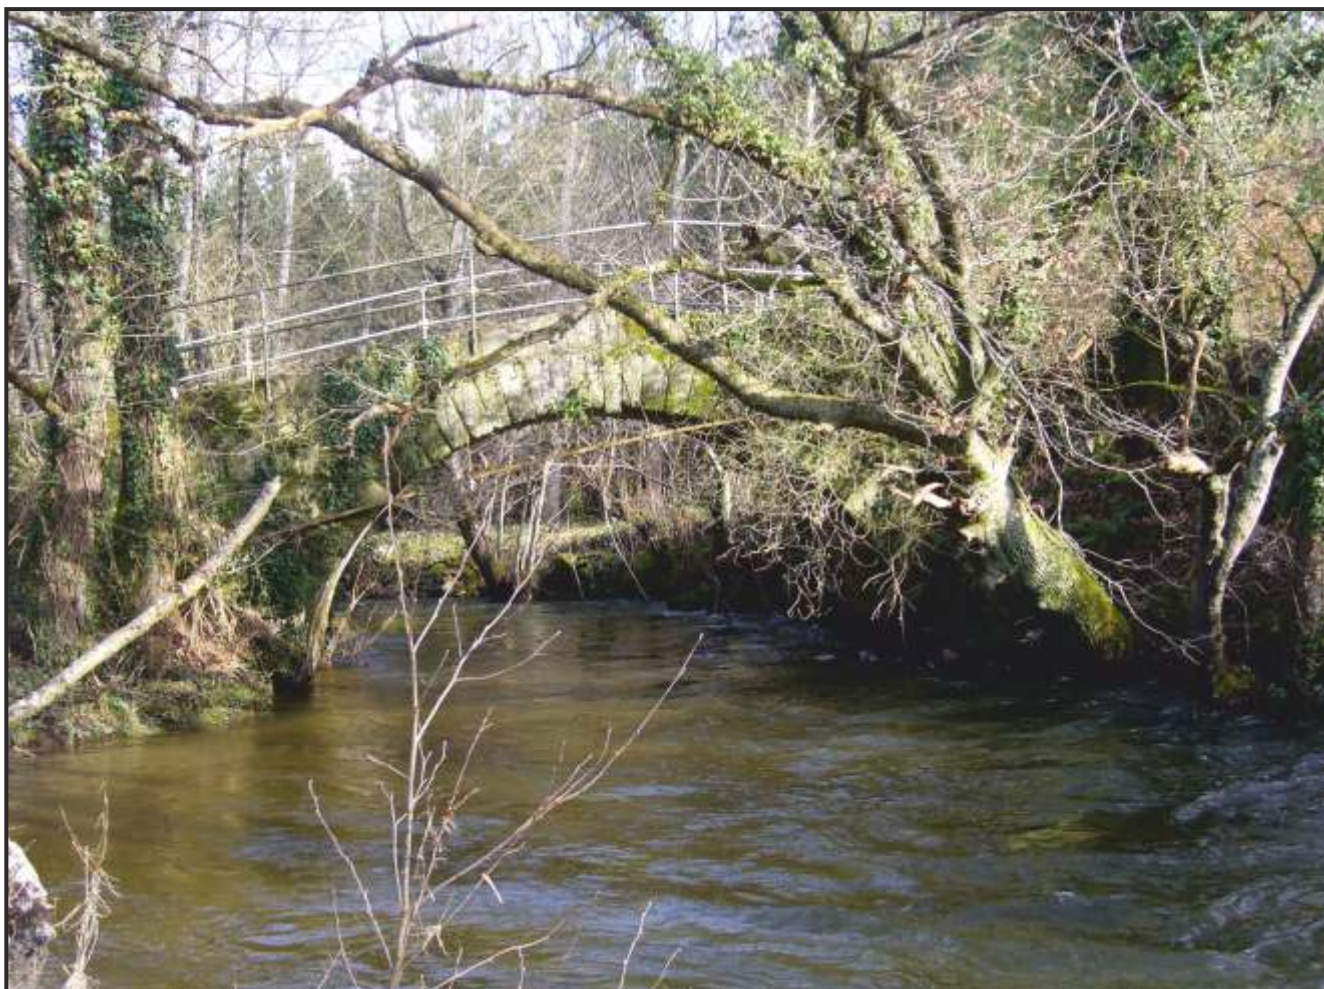
Ponte Vella de Gomeán

Construída en cantería, dun único ollo en arco de medio punto con grandes doelas ben labradas e simétricas. Porén presenta un aspecto lamentábel de deterioro e abandono polas distintas agresións que sufriu co paso do tempo. Así, a calzada aínda que mantén o alombado característico está reafirmada en formigón, colocáronse varandas

metálicas substituíndo os peitorís orixinais, a súa estrutura está totalmente invadida de mato e as raíces das árbores próximas empezan a crear fendas entre as pedras que sustentan os estribos.

A súa construción adaptouse perfectamente ás características do terreo aproveitando o desnivel en alturas existente entre ambas as dúas marxes. Pola marxe dereita as bases asentan o nivel do río, e sae con distinto nivel, en altura, pola outra marxe entroncando directamente coa traza do camiño ao que lle daba servizo.

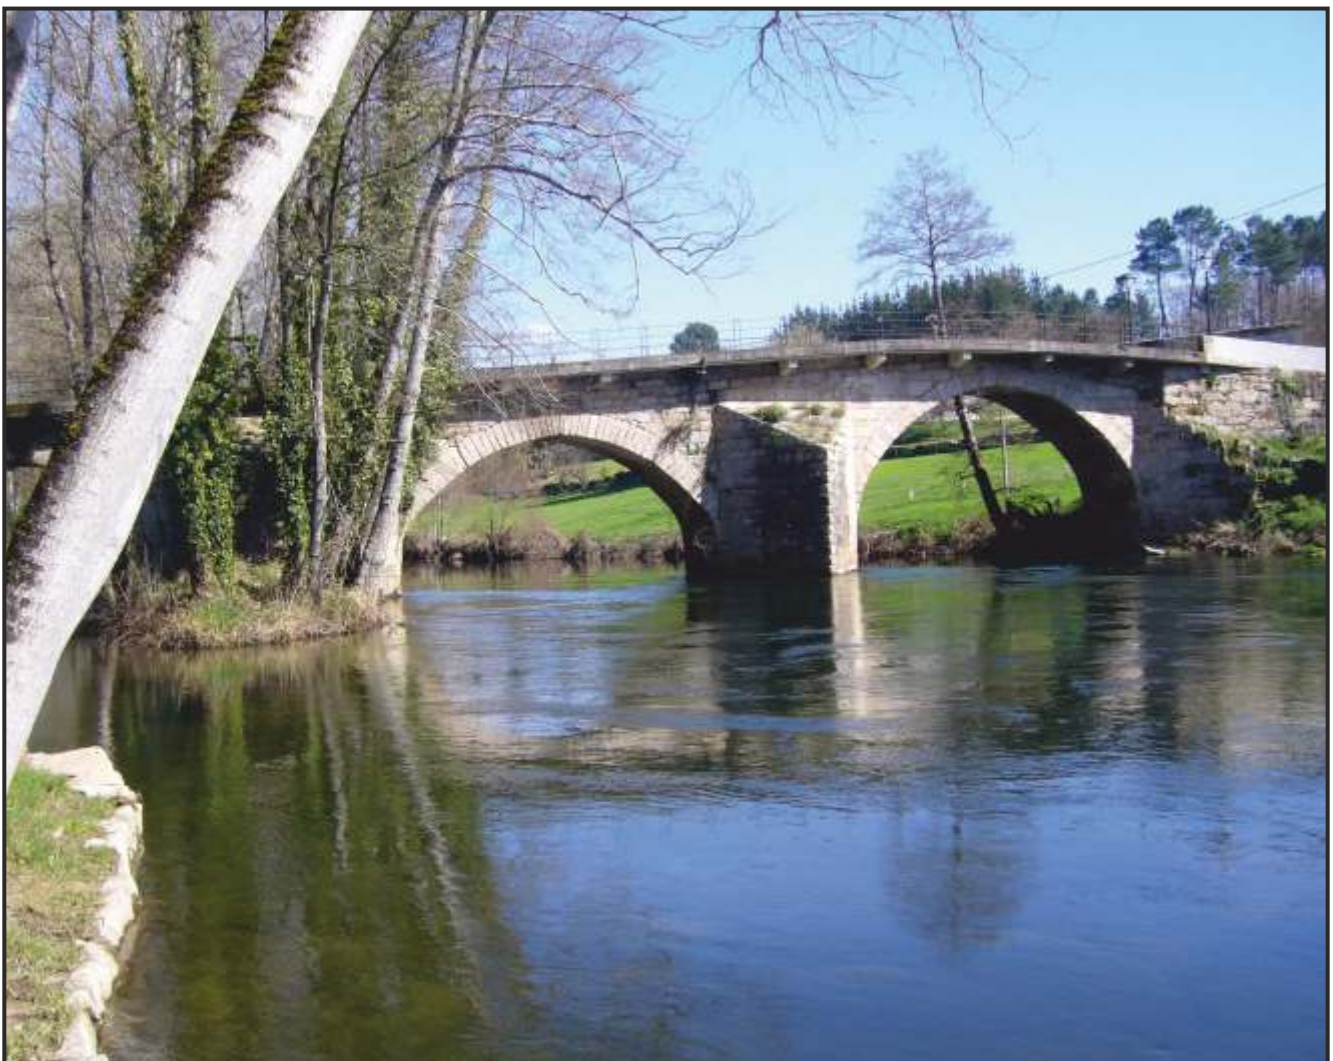
Ponte de Neira

Construída probablemente a finais do século XIII, ou principios do XIV, en cantería moi ben labrada, con fortes e potentes contrafortes e estribos, confórmana catro arcos de medio punto con dous ollos iguais de 11,20 de luz, e outros dous de 8 e 7,20 respectivamente.

No inverno do 2011, por mor das enchentes, sufriu danos nun dos piares dos arcos centrais que se arranxou correctamente respectando a súa estrutura orixinal.

Actualmente está integrada na rede viaria provincial na estrada Lugo-Páramo, por este motivo a calzada foi totalmente desfigurada aumentando as anchuras e colocando varandas metálicas nas beiras. Polo demais pode dicirse que mantén un estado de conservación aceptable, sendo a ponte de maior envergadura do concello e situada non entorno de gran riqueza paisaxística.

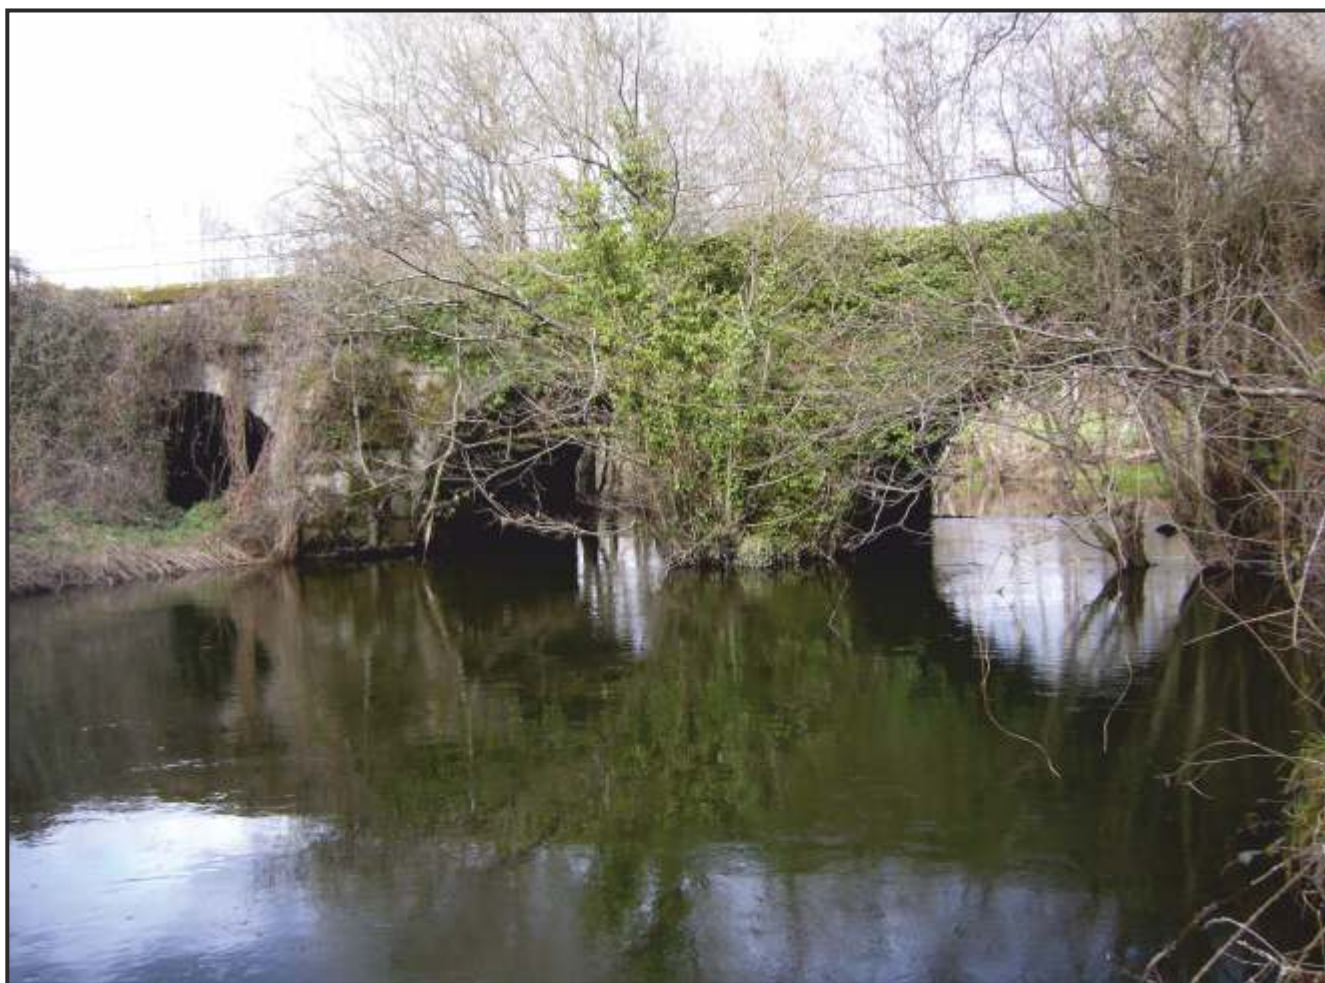
Ponte do Vao

Situada sobre o río Chamoso na parroquia de Laxosa, ponte do século XVIII, construída en cantería con catro arcos de medio punto con ollos iguais de 5,50 m. Os peitorís tamén de pedra moi ben labrada presentan catro pequenas “columnas truncadas” a modo de adorno distribuídas homoxeneamente a cada lado. Tamén se poden observar uns “desaugadoiros” de cantería a modo de chafariz sobresaíndo polos laterais, entre os arcos e o firme da calzada que tiñan como función evitar o asolagamento da calzada.

A estrutura, aínda que mantén un estado de conservación aceptable, está totalmente invadida pola mato e as raíces das árbores próximas empezan a introducirse entre as pedras dos estribos que a sustentan.
